广州空港项目（自编 CA0108002）

水土保持监测总结报告

建设单位：广州绿港房地产开发有限公司

2018年12月

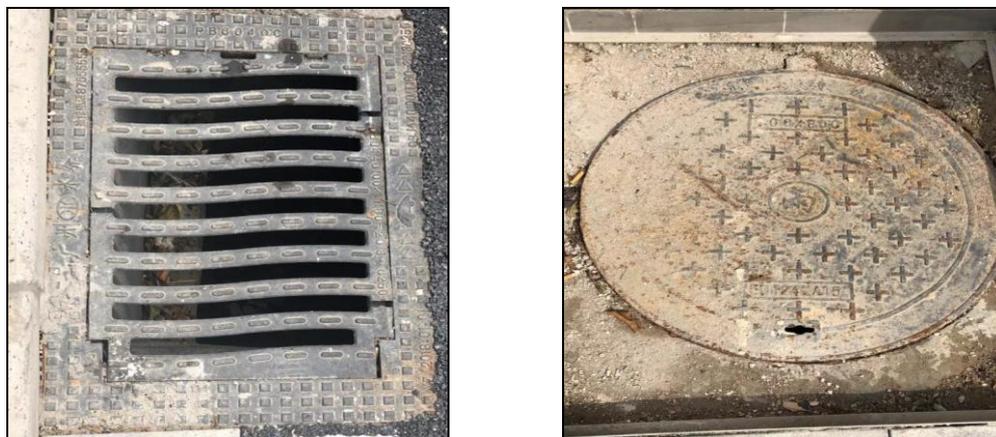
图 4-1 水土保持工程措施现状

经现场监测，本项目排水采用雨污分流形式排水，雨水通过雨水检查井、雨水排水管接入市政排水管网，项目建设区实际布设雨水排水管 5300m。

经对比，本项目实施的水土保持工程措施量较方案设计阶段有所增加，满足场地排水要求。

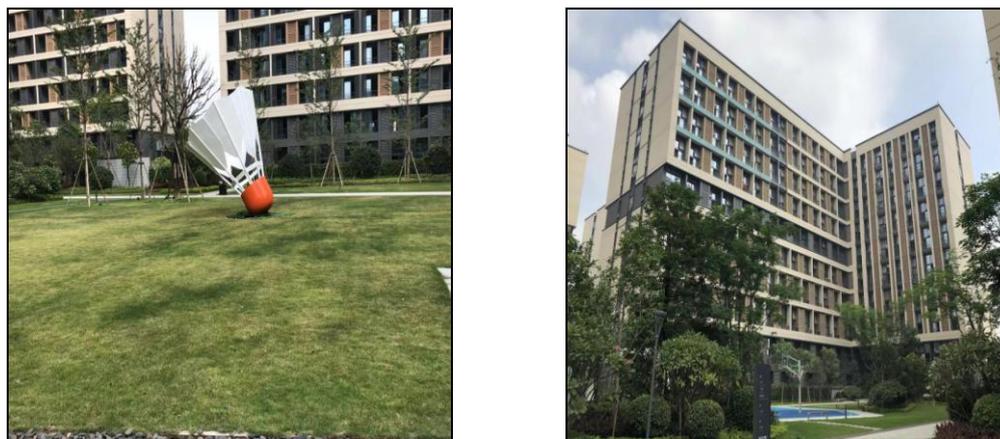
图 4-2 水土保持植物措施现状

经现场监测，项目实施的水土保持植物措施林草成活率较高，生长状态良好，合计水土保持植物措施面积为 1.91 hm²。

经对比，本项目实际实施的水土保持植物措施量较方案设计阶段基本一致，林草覆盖率达 30.60%，满足水土保持方面的要求。

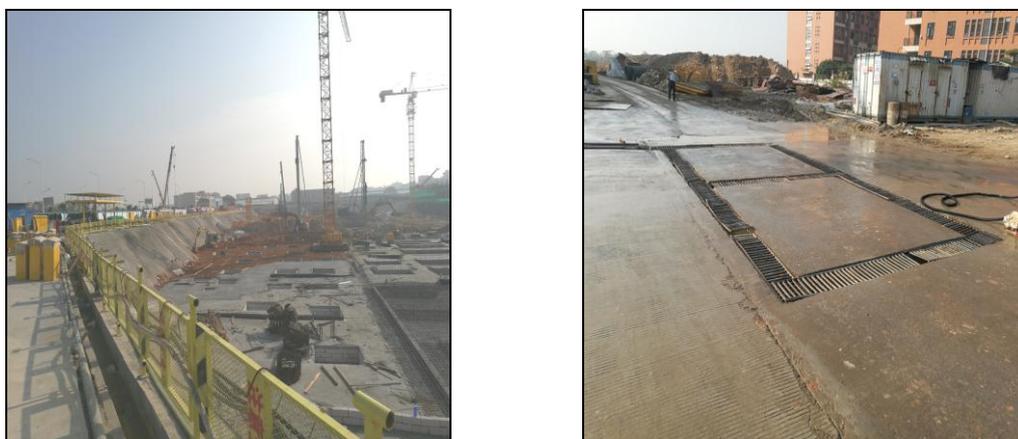
图 4-3 水土保持临时措施图（已拆除）

本工程水土保持临时措施主要在 2016 年 8 月至 2017 年 3 月实施，主要实施的临时措施为基坑排水工程（截水沟、排水沟、集水井）、临时沉沙池、临时排水沟、临时拦挡以及临时苫盖措施。

在基坑施工过程中，基坑顶部四周布设了截水沟，长约 776m。排水沟采用矩形断面，尺寸为 30cm×30cm，砖砌 12cm 处理，并用砂浆抹面 2cm 进行防护。

基坑施工过程中，基坑底部布设了排水沟，长约 720m。排水沟采用矩形断面，尺寸为 30cm×30cm，砖砌 12cm 处理，并用砂浆抹面 2cm 进行防护。

基坑底部每隔 40m 布设集水井 1 座，本项目共布设 18 座。

间临时堆土区（地块西部）排水出口处布设有沉沙池 1 座；地块东南角位置布设有沉沙池 1 座。项目在施工期间共布设有沉沙池 5 座，施工场内排水经沉沙池泥沙沉淀后排入项目北侧雅瑶路市政排水管网，能满足水土保持要求。

项目在基坑施工期间，在临时堆土区（地块西部）四周布设了临时排水沟，长约 169m。排水沟采用梯形结构，下底宽 0.30m，上底宽 0.90m，深 0.30m，边坡比 1:1 沟壁夯实后砂浆抹面 2cm 处理。

建筑物施工期间，沿用施工挡板内侧布设了临时排水沟，长约 890m。排水沟采用矩形结构，宽 0.30m，深 0.30m，砖砌 12cm 防护并用砂浆抹面 2cm 处理。

项目在基坑施工期间，在临时堆土区（地块西部）四周布设了编织土袋拦挡措施，长度约 150m。拦挡断面为高 1.0m、宽 1.0m，拦挡量为 150m³。

项目在基坑施工期间，在临时堆土区（地块西部）布设了彩条布覆盖措施，面积 0.20hm²。

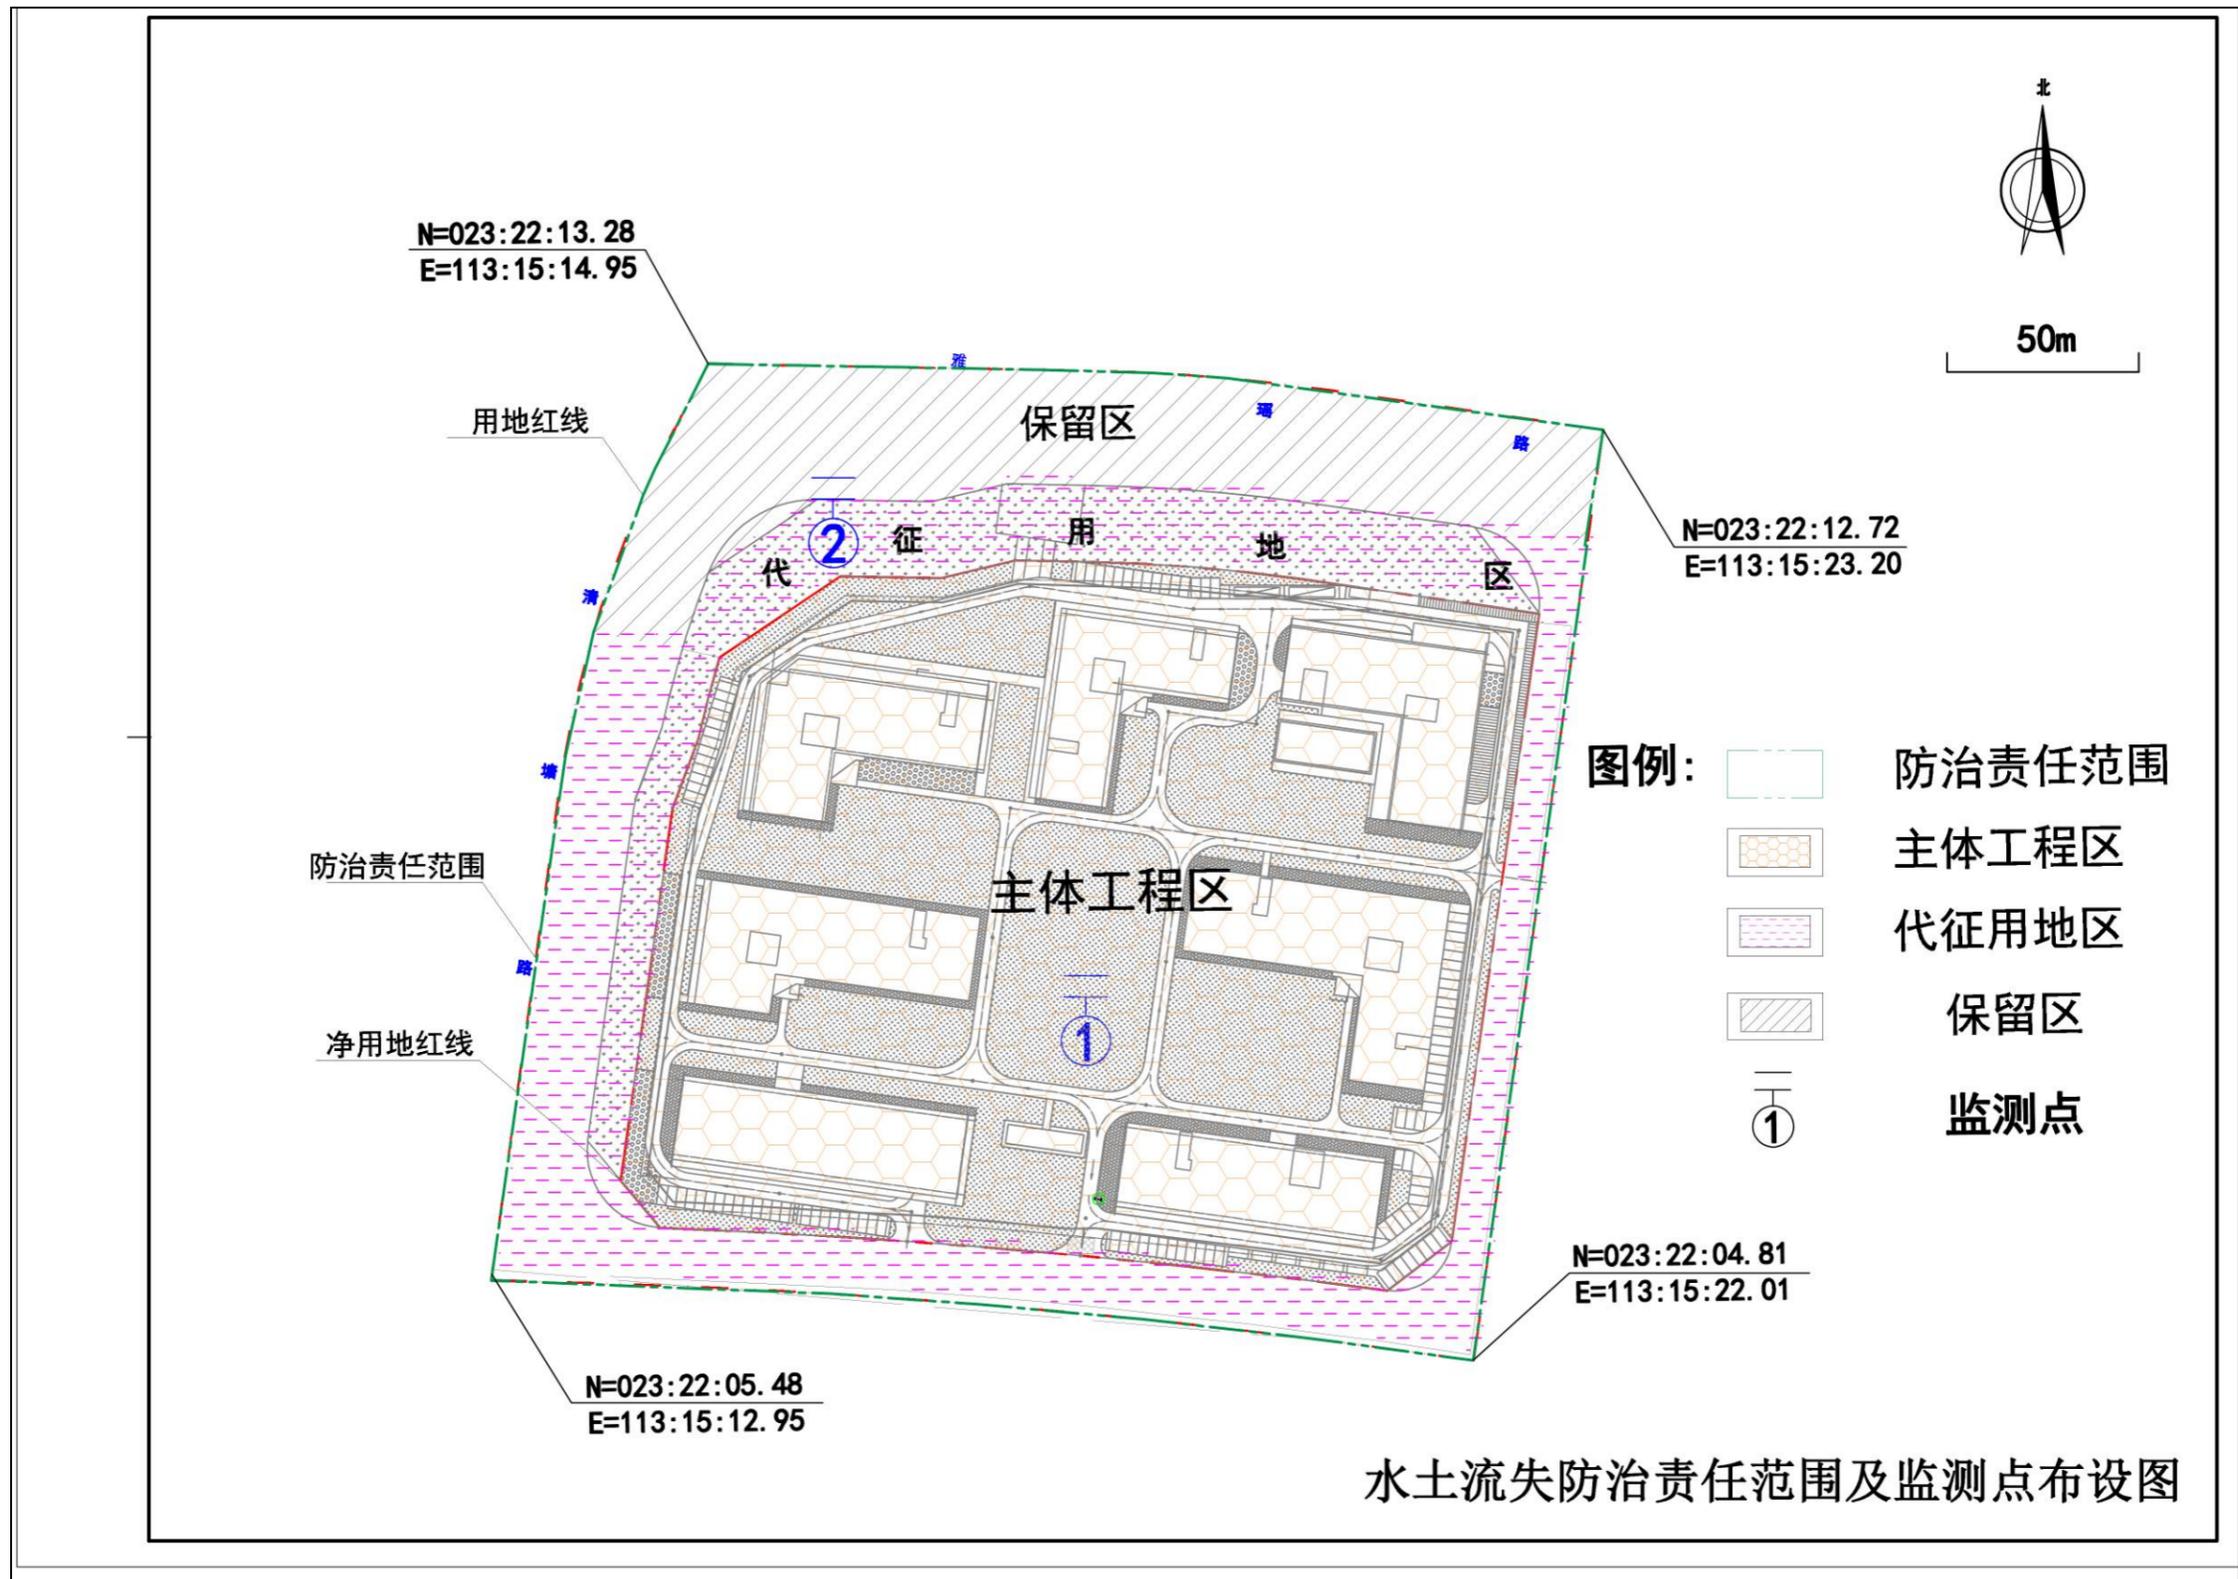
附件 4: 水土流失防治责任范围及监测点布设图

本工程建设区扰动地表范围内水土流失主要来源于主体工程区等扰动地表面积较大、水土流失剧烈的区域，项目监测期间共设置 2 个水土流失巡查监测点。监测点布设情况具体见表 1-1。

监测点编号	位置	监测时段		备注
		施工期	自然恢复期	
1#	园林绿化位置		●	主体工程区
2#	铺设草皮位置		●	代征用地区
